O grande segredo é a preparação da superfície do laminado

## Reparos Parte 2

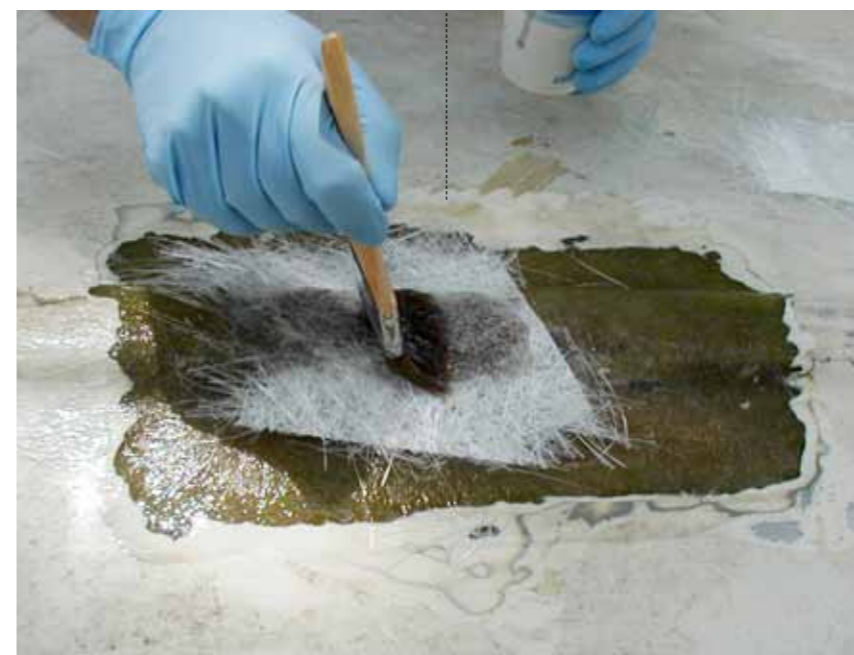
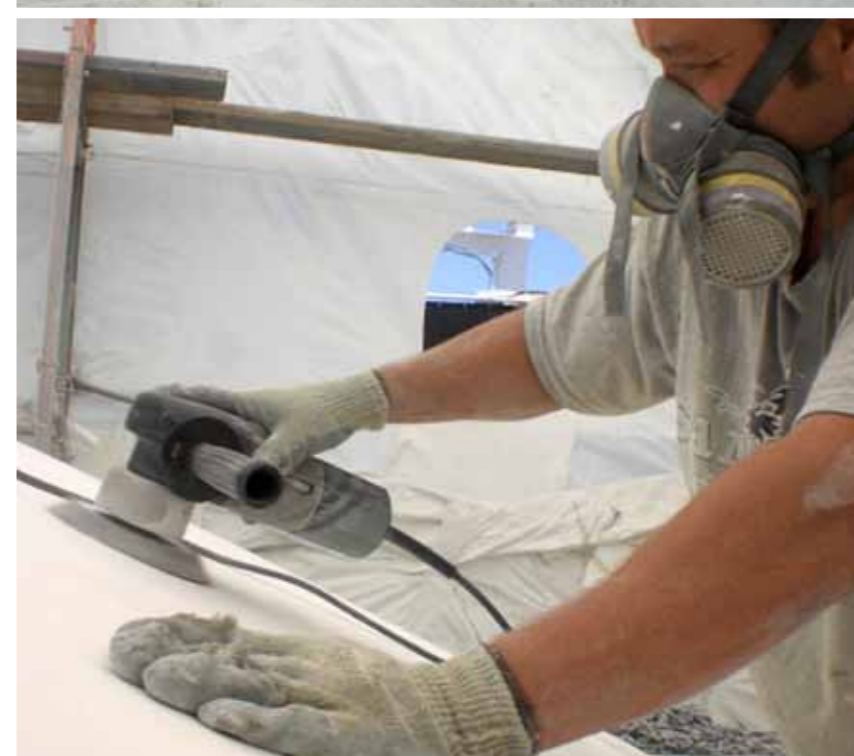
Laminados de resina epoxy aderem muito bem sobre resina poliéster

uma chapa de fibra ou madeira e se relamina a parte danificada. Quando se tem acesso somente por um lado, a parte reparada deve ser bem mais resistente do que o laminado original e, normalmente, se utiliza 50% a mais de material do que a espessura do casco. Quando existe acesso pelos dois lados, parte do reparo é feita pelo

É necessário utilizar um chanfro para acomodar a nova laminação e produzir uma transição suave entre os laminados novos e antigos. Quanto maior o chanfro e a área de colagem, melhor e mais seguro vai ser o reparo, mas existem limitações. Como regra geral, a largura do chanfro deve ser pelo menos de 20 vezes a espessura do laminado a ser reparado. O chanfro deve ser feito de forma regular sem permitir mudanças abruptas de forma ou espessura. Se houver acesso pelos dois lados, o primeiro chanfro deve ser feito por dentro e uma chapa de madeira ou fórmica deve ser usada como anteparo da primeira laminação. Depois se remove este molde provisório e se faz novo chanfro pelo lado externo, ligando as duas faces do laminado.
